**Bericht Nr. 1225095.1a**

**Bolligen, Hühnerbühlrain 3, GC**

**Gebäudecheck vor Rückbau**

**Zollikofen, 28. Oktober 2025**

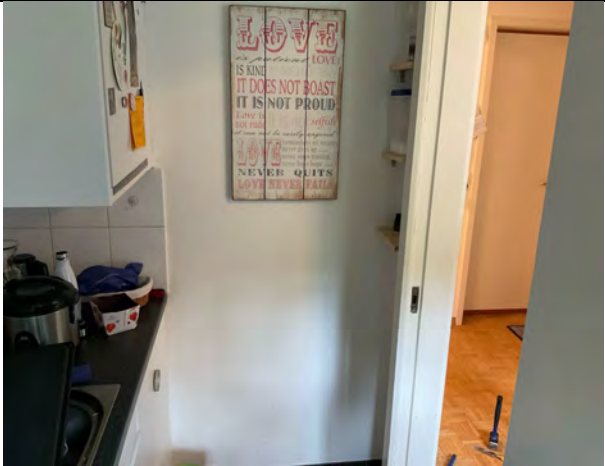
| A005 | | Asbest |
|---|---|---|
| Dringlichkeitsstufe: | III Sanierung vor baulichen Eingriffen | |
| Massnahmen: | G Sanierung vor baulichen Eingriffen | |

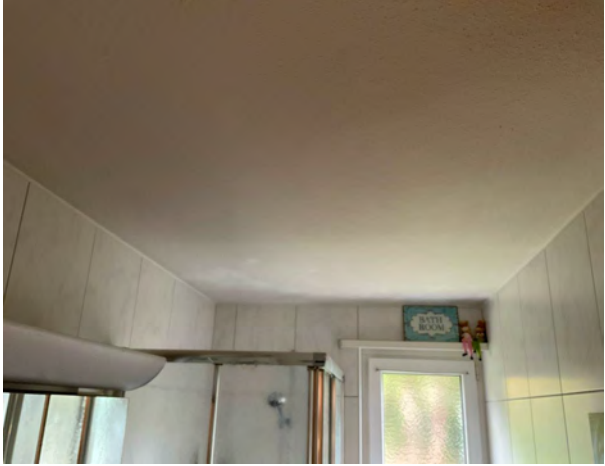
| A010 | | Asbest | |
|---|---|---|---|
| Dringlichkeitsstufe: | III Sanierung vor baulichen Eingriffen | | |
| Massnahmen: | G Sanierung vor baulichen Eingriffen | | |

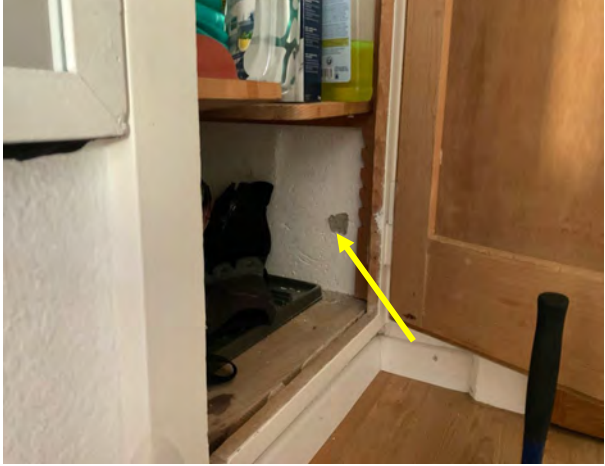
| A018 | | Asbest | |
|---|---|---|---|
| Dringlichkeitsstufe: | III Sanierung vor baulichen Eingriffen | | |
| Massnahmen: | G Sanierung vor baulichen Eingriffen | | |

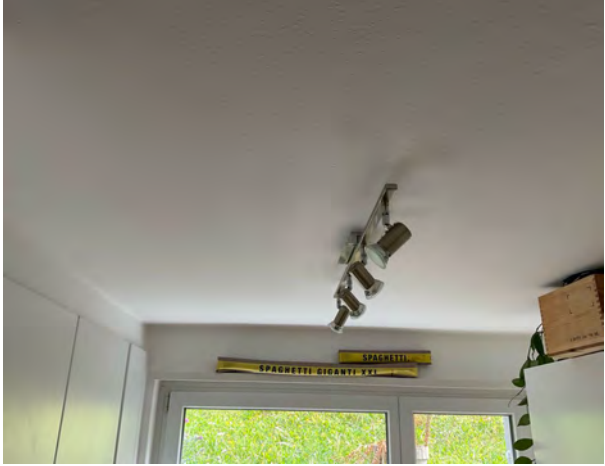
| A020 | | Asbest | |
|---|---|---|---|
| Dringlichkeitsstufe: | III Sanierung vor baulichen Eingriffen | | |
| Massnahmen: | G Sanierung vor baulichen Eingriffen | | |

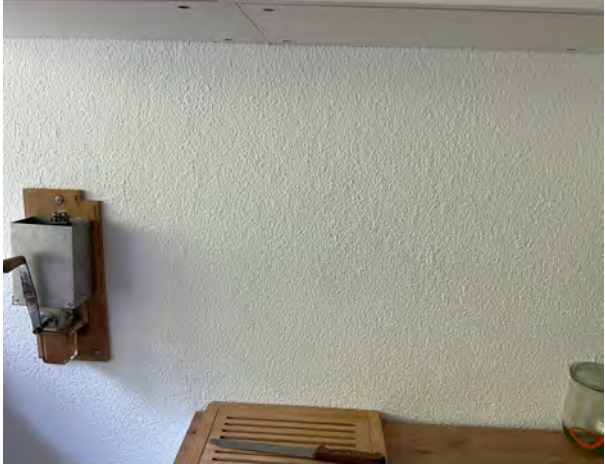
| A021 | | Asbest | |
|---|---|---|---|
| Massnahmen: | G Sanierung vor baulichen Eingriffen | | |

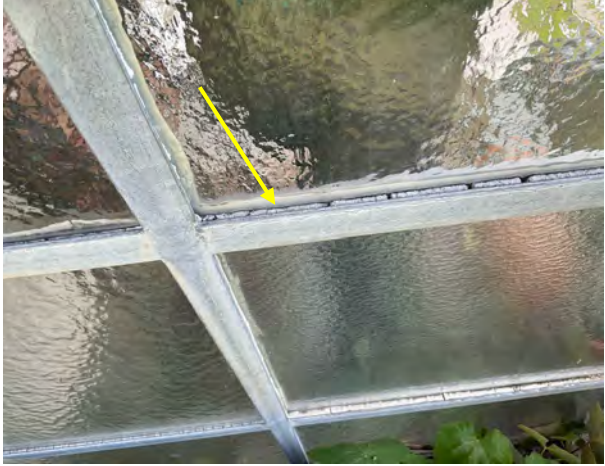
| A024 | | Asbest | |
|---|---|---|---|
| Massnahmen: | G Sanierung vor baulichen Eingriffen | | |

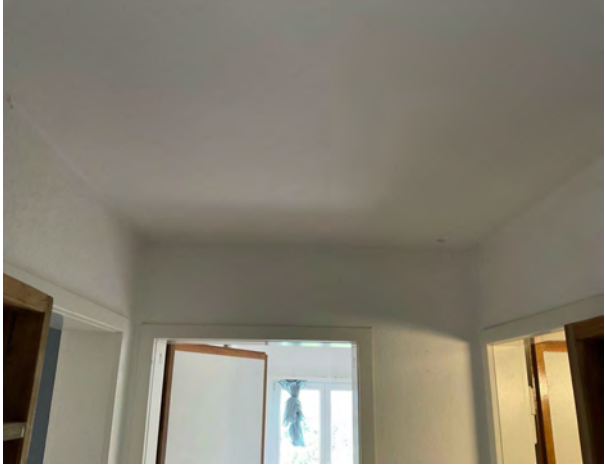
| A030 | | Asbest | |
|---|---|---|---|
| Massnahmen: | G Sanierung vor baulichen Eingriffen | | |

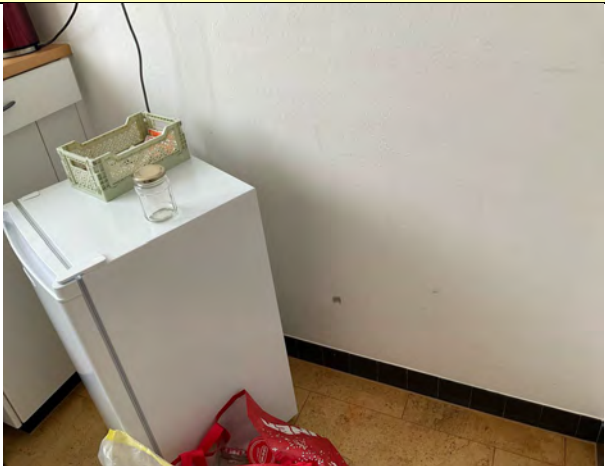
| A033 | | Asbest |
|---|---|---|
| Massnahmen: | G Sanierung vor baulichen Eingriffen | |

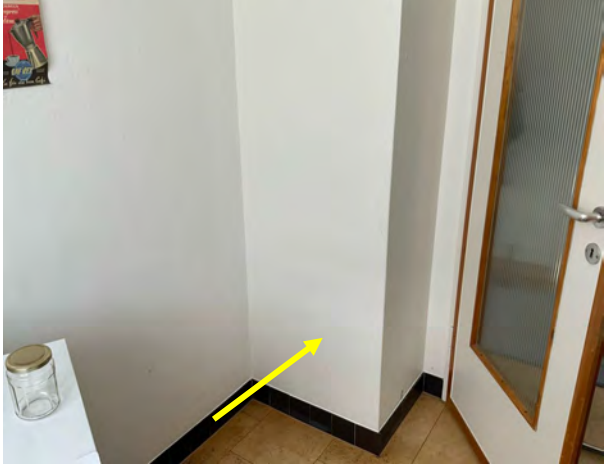
| A034 | | Asbest | |
|---|---|---|---|
| Massnahmen: | G Sanierung vor baulichen Eingriffen | | |

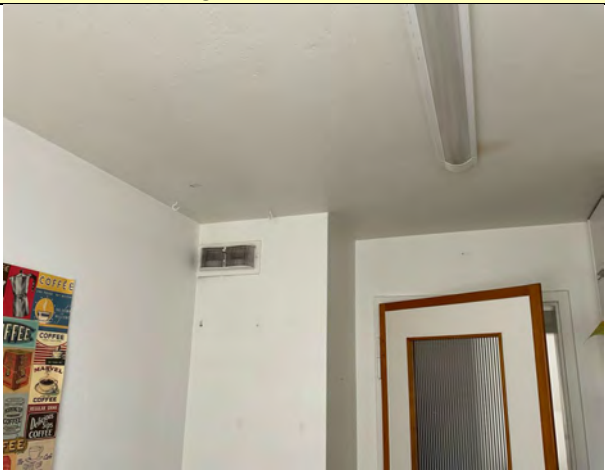
| A035 | | Asbest | |
|---|---|---|---|
| Massnahmen: | G Sanierung vor baulichen Eingriffen | | |

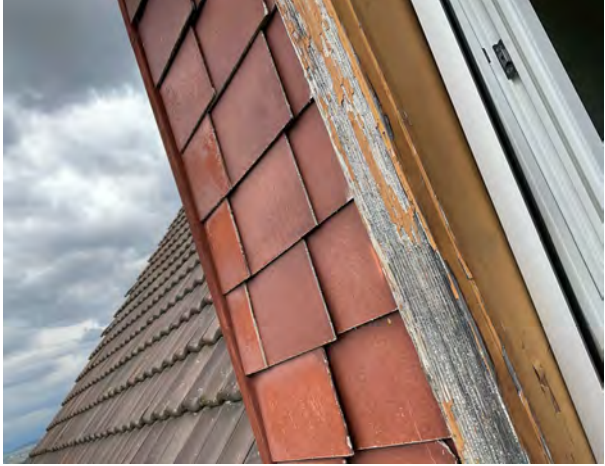
| A036 | | Asbest | |
|---|---|---|---|
| Massnahmen: | G Sanierung vor baulichen Eingriffen | | |

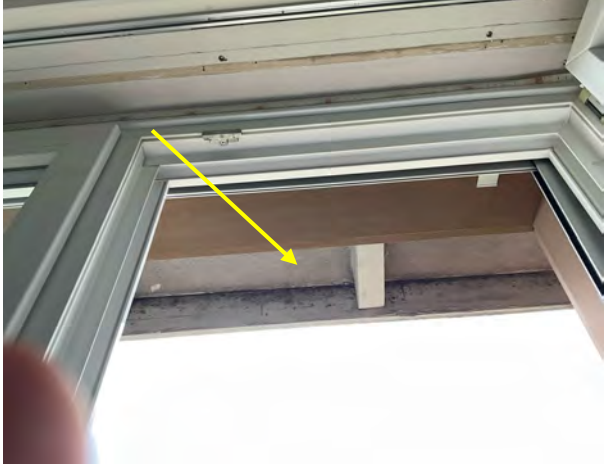
| A038 | | Asbest | |
|---|---|---|---|
| Massnahmen: | G Sanierung vor baulichen Eingriffen | | |

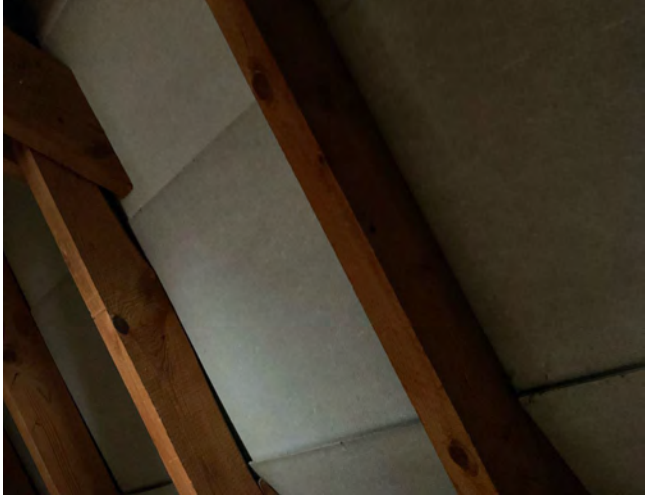
| A044 | | Asbest | |
|---|---|---|---|
| Massnahmen: | G Sanierung vor baulichen Eingriffen | | |

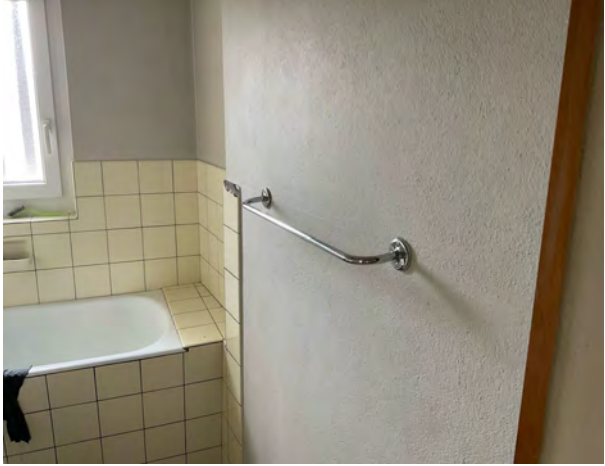
| A058 | | Asbest | |
|---|---|---|---|
| Massnahmen: | G Sanierung vor baulichen Eingriffen | | |

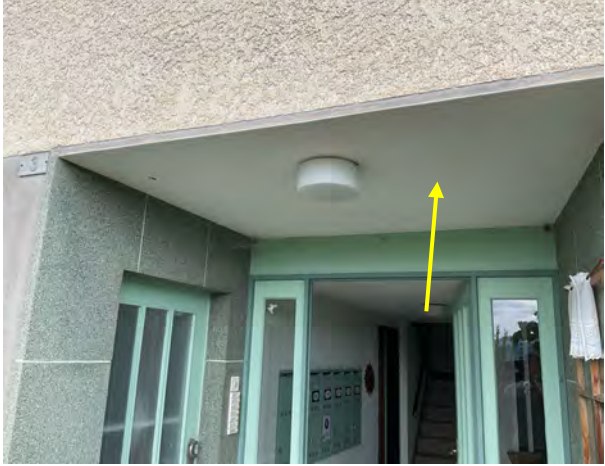
| A060 | | Asbest | |
|---|---|---|---|
| Massnahmen: | G Sanierung vor baulichen Eingriffen | | |

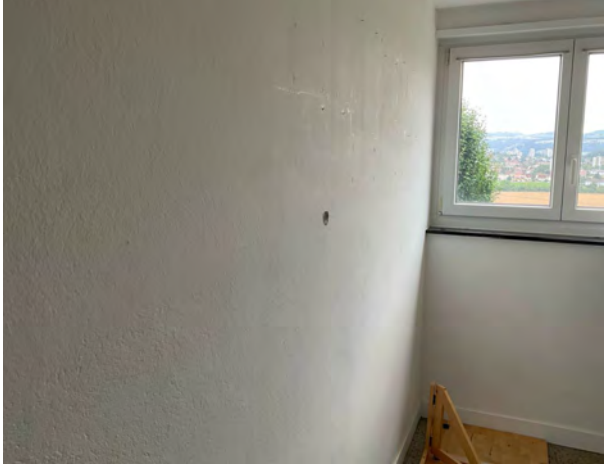
| A062 | | Asbest | |
|---|---|---|---|
| Massnahmen: | G Sanierung vor baulichen Eingriffen | | |

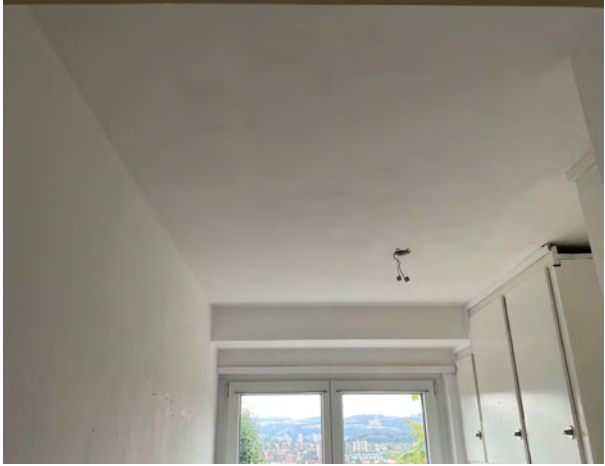
| A063 | | Asbest | |
|---|---|---|---|
| Massnahmen: | G Sanierung vor baulichen Eingriffen | | |

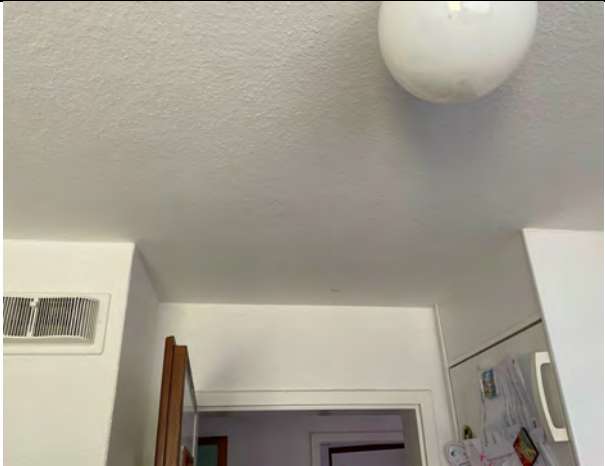
| A065 | | Asbest | |
|---|---|---|---|
| Massnahmen: | G Sanierung vor baulichen Eingriffen | | |

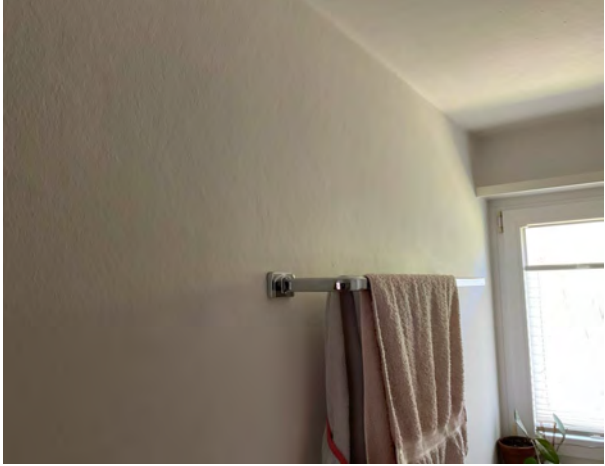
| A066 | | Asbest | |
|---|---|---|---|
| Massnahmen: | G Sanierung vor baulichen Eingriffen | | |

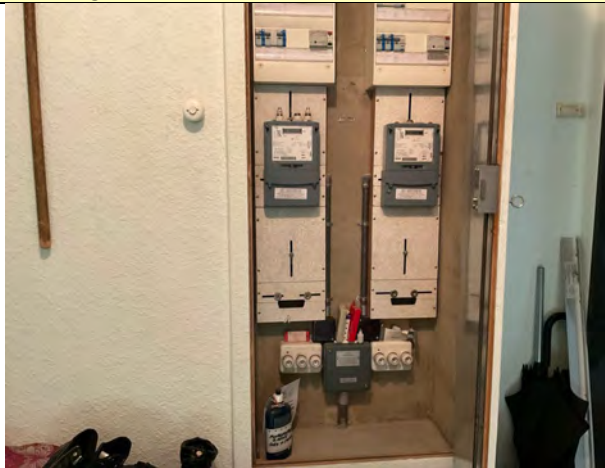
| E1 | | Asbest |
|---|---|---|
| Massnahmen: | G Sanierung vor baulichen Eingriffen | |

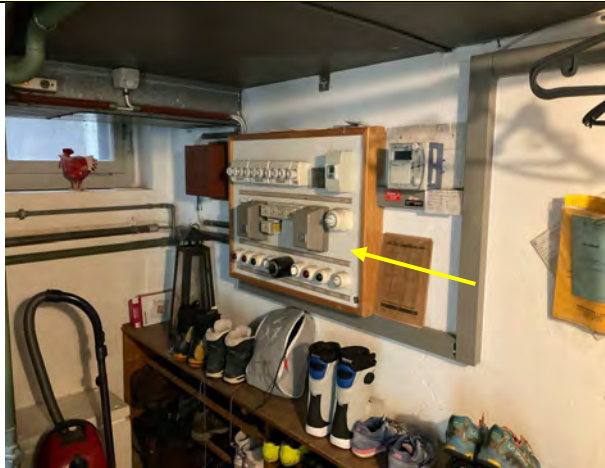
| E2 | | Asbest |
|---|---|---|
| Massnahmen: | G Sanierung vor baulichen Eingriffen | |

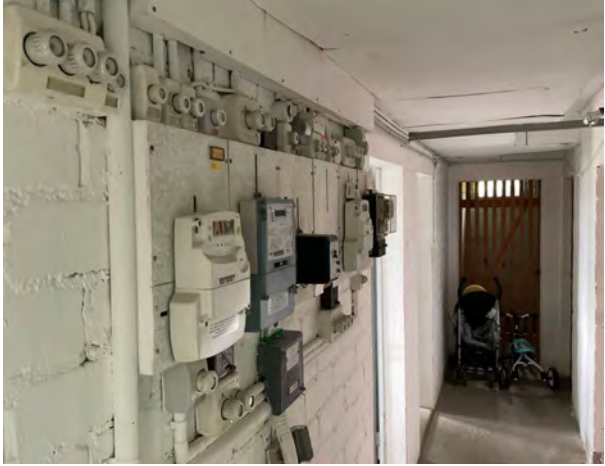
| E3 | | Asbest | |
|---|---|---|---|
| Massnahmen: | G Sanierung vor baulichen Eingriffen | | |

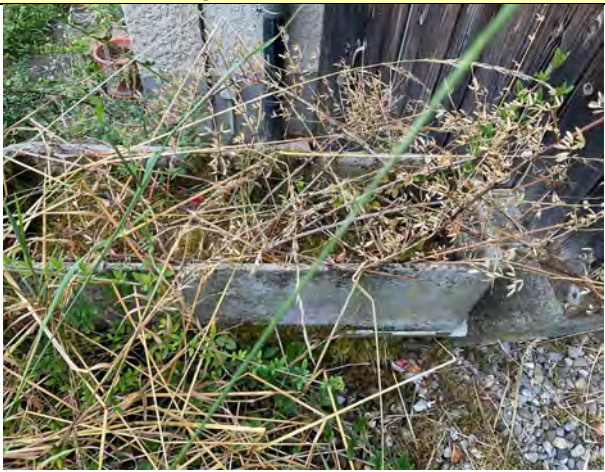
| E4 | | Asbest | |
|---|---|---|---|
| Massnahmen: | G Sanierung vor baulichen Eingriffen | | |

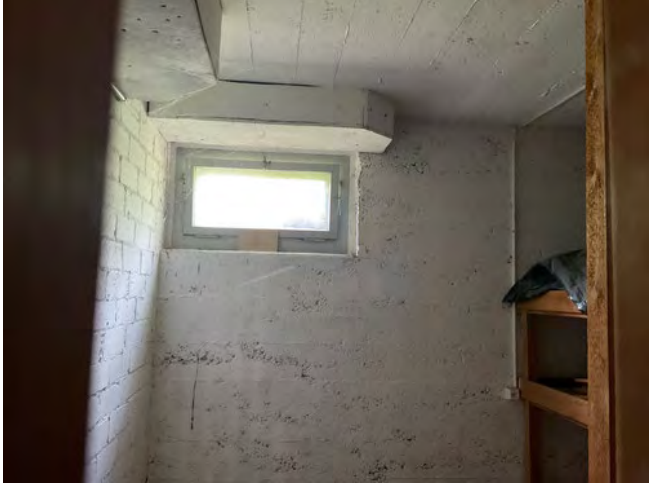
| E5 | | Asbest | |
|---|---|---|---|
| Massnahmen: | G Sanierung vor baulichen Eingriffen | | |
