**Bericht Nr. 1225095.1a**

**Bolligen, Hühnerbühlrain 3, GC**

**Gebäudecheck vor Rückbau**

**Zollikofen, 28. Oktober 2025**

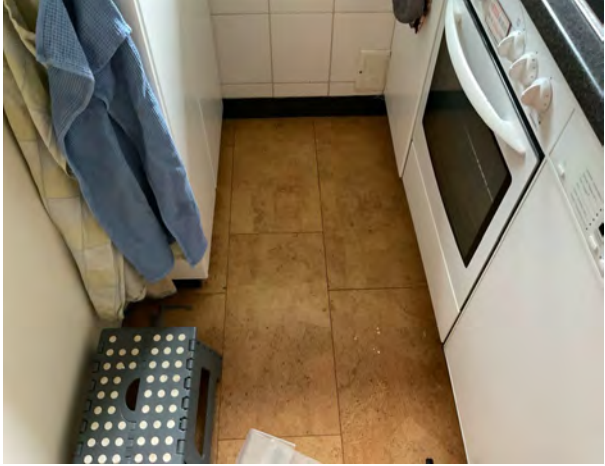
| A001 | | Asbest |

| A001 | | Asbest |
|---|---|---|
| Asbest vorhanden: | <input type="checkbox"/> Ja <input checked="" type="checkbox"/> Nein <input type="checkbox"/> Verdacht | |
| Bauteil: | Bodenbelag | |
| Material: | Kork | |
| Bemerkungen: | Inkl. Kleber | |

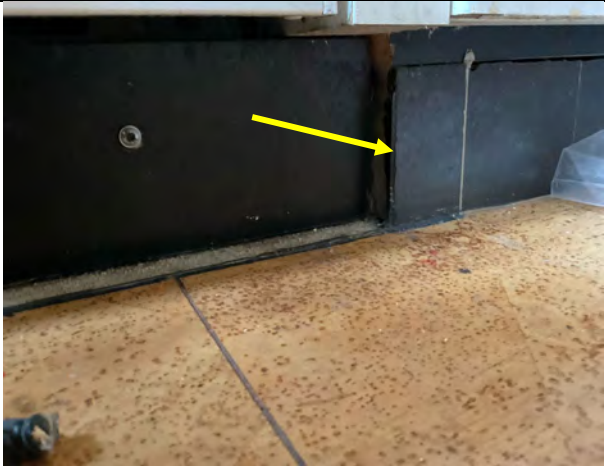
| A002 | | Asbest |

| A002 | | Asbest |
|---|---|---|
| Asbest vorhanden: | <input type="checkbox"/> Ja <input checked="" type="checkbox"/> Nein <input type="checkbox"/> Verdacht | |
| Bauteil: | Wandbelag | |
| Material: | Fugendichtungsmasse | |

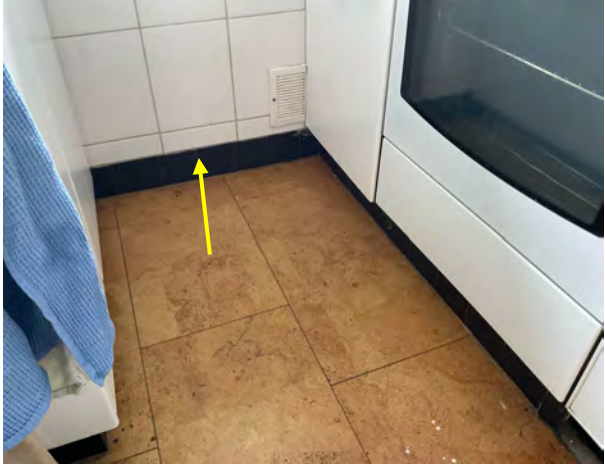
| A004 | | Asbest |

| A004 | | Asbest |
|---|---|---|
| Asbest vorhanden: | <input type="checkbox"/> Ja <input checked="" type="checkbox"/> Nein <input type="checkbox"/> Verdacht | |
| Bauteil: | Sockelfliesen | |
| Material: | Fliesenkleber | |

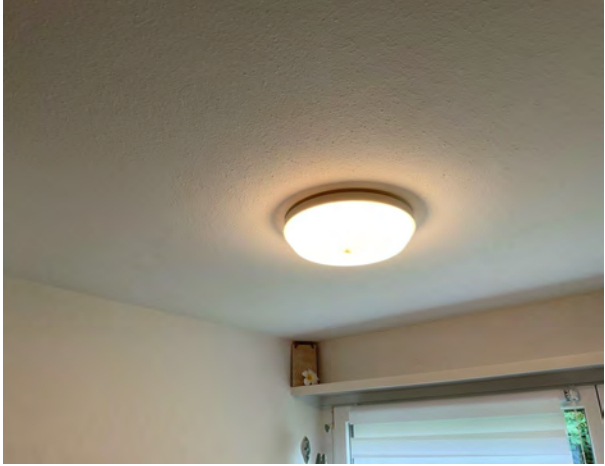
| A006 | | Asbest |

| A006 | | Asbest |
|---|---|---|
| Asbest vorhanden: | <input type="checkbox"/> Ja <input checked="" type="checkbox"/> Nein <input type="checkbox"/> Verdacht | |
| Bauteil: | Deckenbelag | |
| Material: | Verputz | |

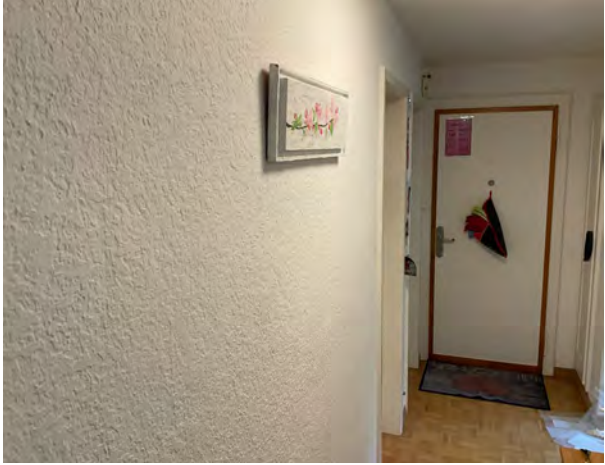
| A007 | | Asbest |

| A007 | | Asbest |
|---|---|---|
| Asbest vorhanden: | <input checked="" type="checkbox"/> Ja <input type="checkbox"/> Nein <input type="checkbox"/> Verdacht | |
| Probe: | <input checked="" type="checkbox"/> Ja <input type="checkbox"/> Nein | Bindung: <input checked="" type="checkbox"/> Fest gebunden <input type="checkbox"/> Schwach gebunden |
| Dringlichkeitsstufe: | III Sanierung vor baulichen Eingriffen | |
| Bauteil: | Wandbelag | |
| Material: | Verputz | |

| A007 | | Asbest |
|---|---|---|
| Massnahmen: | G Sanierung vor baulichen Eingriffen | |

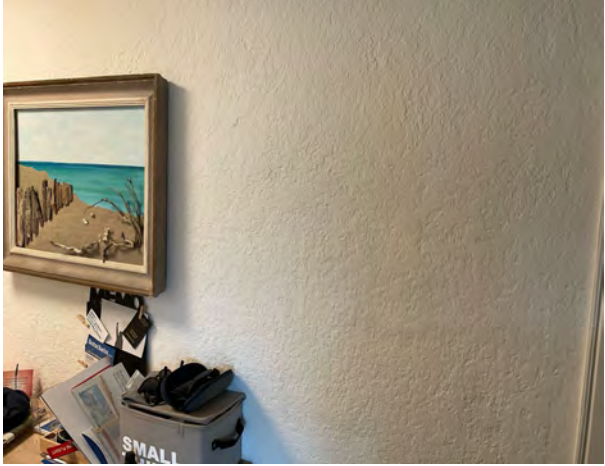
| A008 | | Asbest |

| A008 | | Asbest |
|---|---|---|
| Asbest vorhanden: | <input type="checkbox"/> Ja <input checked="" type="checkbox"/> <b>Nein</b> <input type="checkbox"/> Verdacht | |
| Bauteil: | Wandbelag | |
| Material: | Grundputz | |

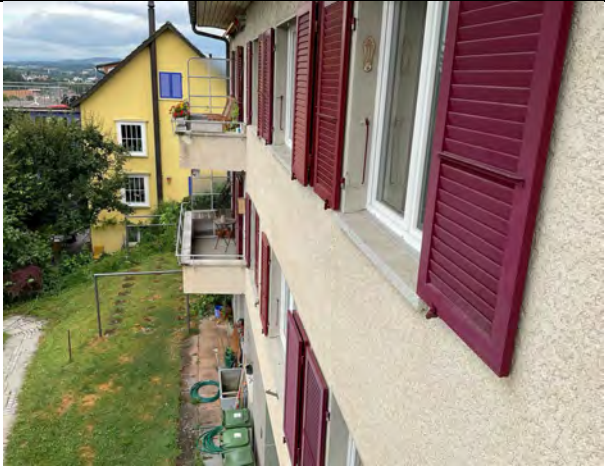
| A009 | | Asbest |

| A009 | | Asbest |
|---|---|---|
| Asbest vorhanden: | <input type="checkbox"/> Ja <input checked="" type="checkbox"/> <b>Nein</b> <input type="checkbox"/> Verdacht | |
| Bauteil: | Wandbelag | |
| Material: | Verputz | |

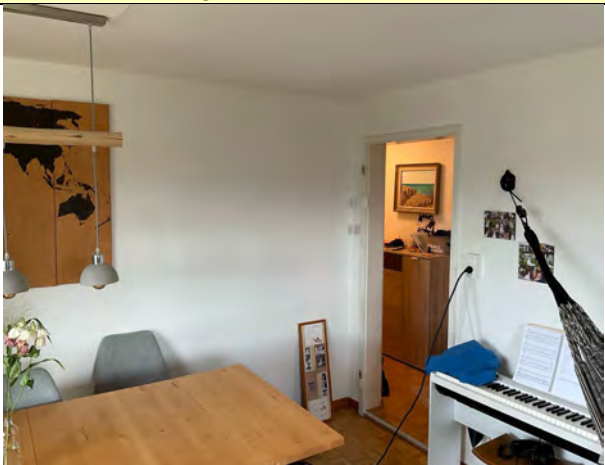
| A011 | | Asbest | |
|---|---|---|---|
| Asbest vorhanden: | <input type="checkbox"/> Ja <input checked="" type="checkbox"/> Nein <input type="checkbox"/> Verdacht | | |
| Probe: | <input checked="" type="checkbox"/> Ja <input type="checkbox"/> Nein | Bindung: | <input checked="" type="checkbox"/> Fest gebunden <input type="checkbox"/> Schwach gebunden |
| Dringlichkeitsstufe: | III Sanierung vor baulichen Eingriffen | | |
| Bauteil: | Wandbelag | | |
| Material: | Verputz | | |
| Bemerkungen: | Als asbesthaltig eingestuft (gem. Probe A007, A062, A066) | | |

| A011 | | Asbest | |
|---|---|---|---|
| Massnahmen: | G Sanierung vor baulichen Eingriffen | | |

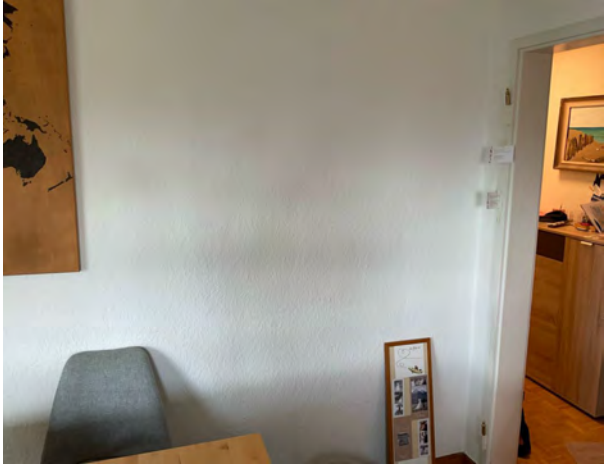
| A012 | | Asbest |

| A012 | | Asbest |
|---|---|---|
| Asbest vorhanden: | <input type="checkbox"/> Ja <input checked="" type="checkbox"/> Nein <input type="checkbox"/> Verdacht | |
| Bauteil: | Wandbelag | |
| Material: | Grundputz | |

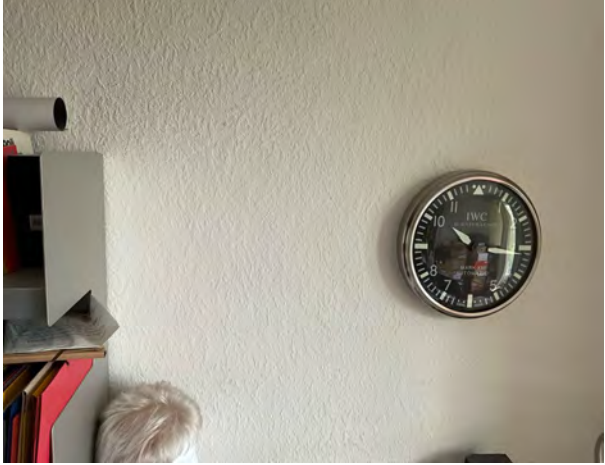
| A013 | | Asbest |

| A013 | | Asbest |
|---|---|---|
| Asbest vorhanden: | <input type="checkbox"/> Ja <input checked="" type="checkbox"/> Nein <input type="checkbox"/> Verdacht | |
| Probe: | <input checked="" type="checkbox"/> Ja <input type="checkbox"/> Nein | Bindung: <input checked="" type="checkbox"/> Fest gebunden <input type="checkbox"/> Schwach gebunden |
| Dringlichkeitsstufe: | III Sanierung vor baulichen Eingriffen | |
| Bauteil: | Wandbelag | |
| Material: | Verputz | |
| Bemerkungen: | Als asbesthaltig eingestuft (gem. Probe A007, A062, A066) | |

| A013 | | Asbest |
|---|---|---|
| Massnahmen: | G Sanierung vor baulichen Eingriffen | |

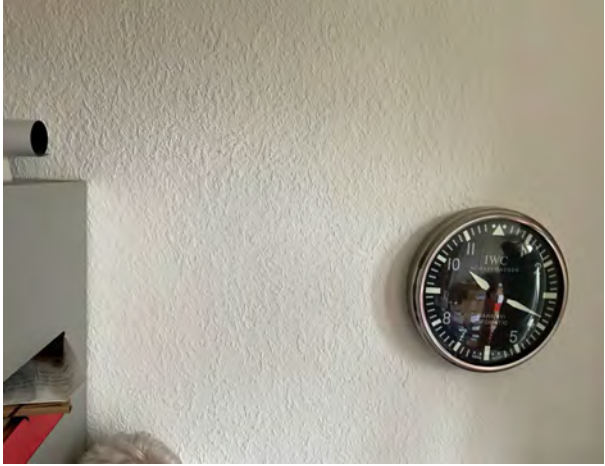
| A014 | | Asbest |

| A014 | | Asbest |
|---|---|---|
| Asbest vorhanden: | <input type="checkbox"/> Ja <input checked="" type="checkbox"/> Nein <input type="checkbox"/> Verdacht | |
| Bauteil: | Wandbelag | |
| Material: | Grundputz | |

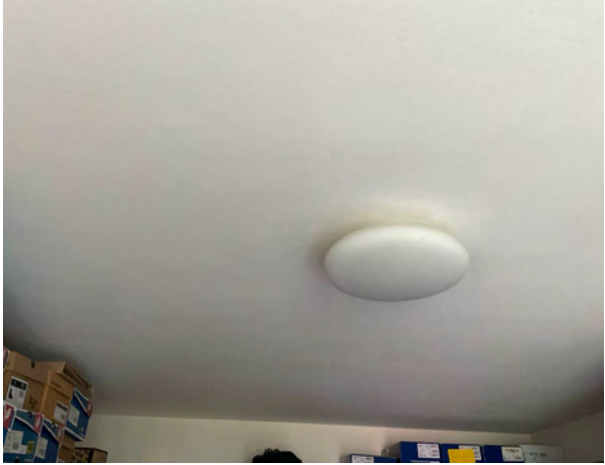
| A015 | | Asbest |

| A015 | | Asbest |
|---|---|---|
| Asbest vorhanden: | <input checked="" type="checkbox"/> Ja <input type="checkbox"/> Nein <input type="checkbox"/> Verdacht | |
| Probe: | <input checked="" type="checkbox"/> Ja <input type="checkbox"/> Nein | Bindung: <input checked="" type="checkbox"/> Fest gebunden <input type="checkbox"/> Schwach gebunden |
| Dringlichkeitsstufe: | III Sanierung vor baulichen Eingriffen | |
| Bauteil: | Deckenbelag | |
| Material: | Verputz | |

| A015 | | Asbest |
|---|---|---|
| Massnahmen: | G Sanierung vor baulichen Eingriffen | |

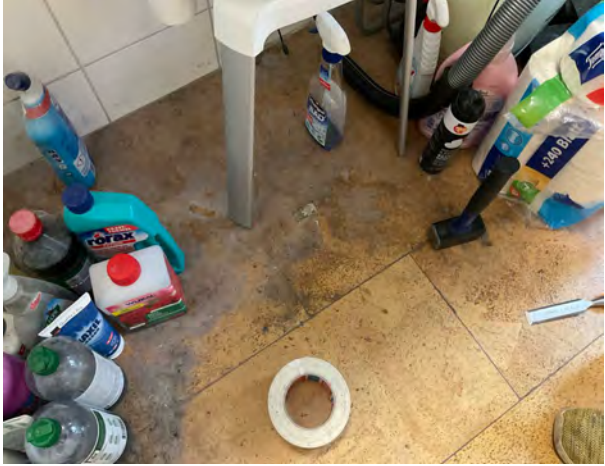
| A016 | | Asbest |

| A016 | | Asbest |
|---|---|---|
| Asbest vorhanden: | <input type="checkbox"/> Ja <input checked="" type="checkbox"/> <b>Nein</b> <input type="checkbox"/> Verdacht | |
| Bauteil: | Bodenbelag | |
| Material: | Kork | |
| Bemerkungen: | Inkl. Kleber | |

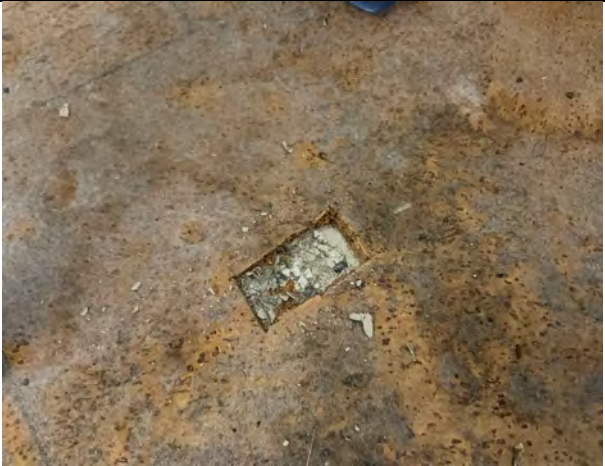
| A017 | | Asbest |

| A017 | | Asbest |
|---|---|---|
| Asbest vorhanden: | <input type="checkbox"/> Ja <input checked="" type="checkbox"/> <b>Nein</b> <input type="checkbox"/> Verdacht | |
| Bauteil: | Bodenbelag | |
| Material: | Ausgleichsmasse | |

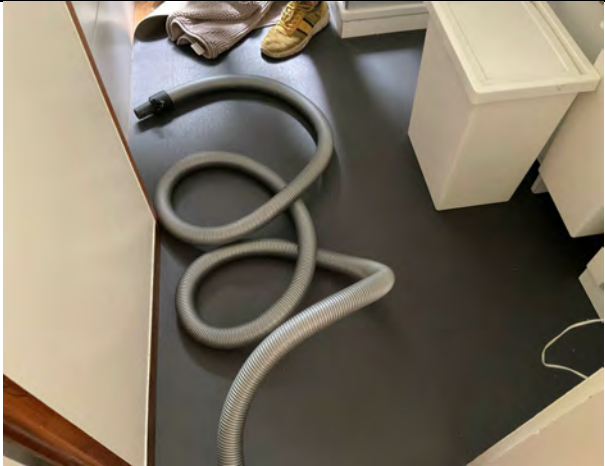
| A019 | | Asbest | |

| A019 | | Asbest | |
|---|---|---|--|
| Asbest vorhanden: | <input type="checkbox"/> Ja <input checked="" type="checkbox"/> Nein <input type="checkbox"/> Verdacht | | |
| Bauteil: | Bodenbelag | | |
| Material: | Unterlagsboden | | |
| Bemerkungen: | Unter nicht geklebtem Rollbelag neueren Datums | | |

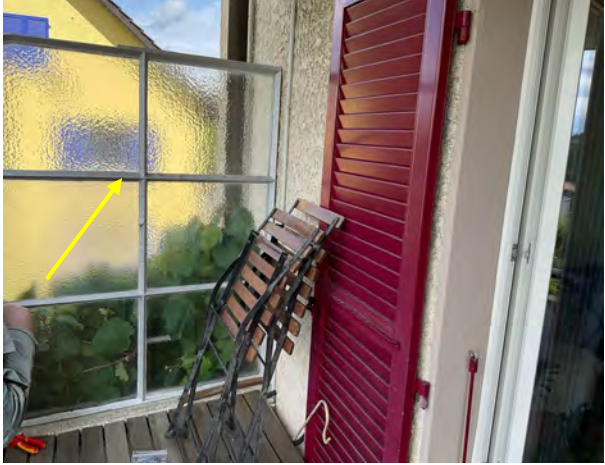
| A023 | | Asbest |
|---|---|---|
| Dringlichkeitsstufe: | III Sanierung vor baulichen Eingriffen | |

| A023 | | Asbest |
|---|---|---|
| Massnahmen: | G Sanierung vor baulichen Eingriffen | |

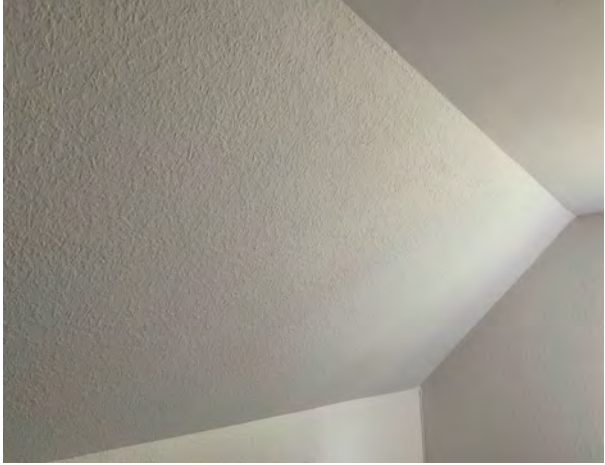
| A027 | | Asbest |
|---|---|---|
| Dringlichkeitsstufe: | III Sanierung vor baulichen Eingriffen | |

| A027 | | Asbest |
|---|---|---|
| Massnahmen: | G Sanierung vor baulichen Eingriffen | |

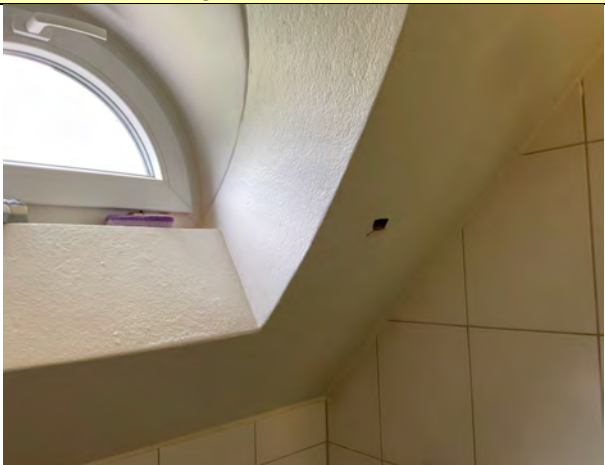
| A031 | | Asbest | |
|---|---|---|---|
| Dringlichkeitsstufe: | III Sanierung vor baulichen Eingriffen | | |

| A031 | | Asbest | |
|---|---|---|---|
| Massnahmen: | G Sanierung vor baulichen Eingriffen | | |

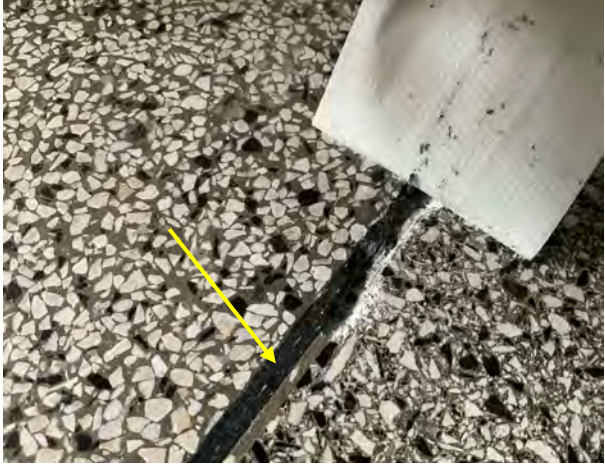
| A049 | | Asbest |
|---|---|---|
| Dringlichkeitsstufe: | III Sanierung vor baulichen Eingriffen | |

| A049 | | Asbest |
|---|---|---|
| Massnahmen: | G Sanierung vor baulichen Eingriffen | |

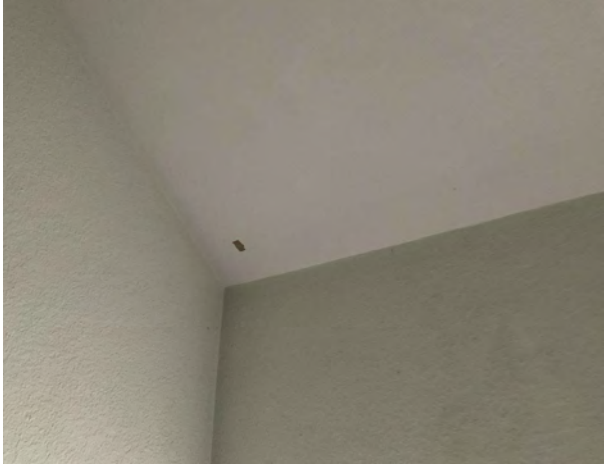
| A051 | | Asbest |

| A050 | | Asbest |
|---|---|---|
| Gebäude: | 3 | |
| Stockwerk: | 2. OG | |
| Raum: | Treppenhaus | |
| Bauteil: | Deckenbelag | |
| Material: | Verputz | |
| Farbe: | weiss | |

| A051 | | Asbest |
|---|---|---|
| Asbest vorhanden: | <input checked="" type="checkbox"/> Ja <input type="checkbox"/> Nein <input type="checkbox"/> Verdacht | |
| Probe: | <input checked="" type="checkbox"/> Ja <input type="checkbox"/> Nein | Bindung: <input type="checkbox"/> Fest gebunden <input checked="" type="checkbox"/> Schwach gebunden |
| Dringlichkeitsstufe: | II Sanierung empfohlen | |

| A051 | | Asbest |
|---|---|---|
| Massnahmen: | D Sanierung spätestens vor baulichen Eingriffen | |

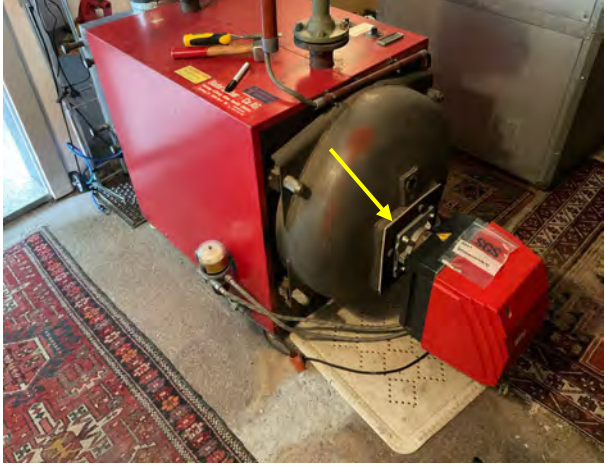
| A052 | | Asbest |

| A051 | | Asbest |
|---|---|---|
| Gebäude: | 3 | |
| Stockwerk: | EG | |
| Raum: | Heizungsraum | |
| Bauteil: | Brandschutz Heizung | |
| Material: | Leichtbauplatte | |
| Farbe: | weiss | |

| A052 | | Asbest |
|---|---|---|
| Asbest vorhanden: | <input type="checkbox"/> Ja <input checked="" type="checkbox"/> <b>Nein</b> <input type="checkbox"/> Verdacht | |

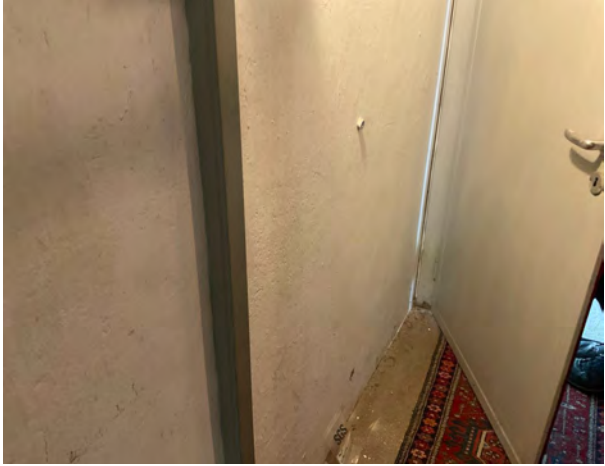
| A053 | | Asbest |

| A052 | | Asbest |
|---|---|---|
| Gebäude: | 3 | |
| Stockwerk: | EG | |
| Raum: | Heizungsraum | |
| Bauteil: | Wandbelag | |
| Material: | Verputz | |
| Farbe: | weiss | |

| A053 | | Asbest |
|---|---|---|
| Asbest vorhanden: | <input type="checkbox"/> Ja <input checked="" type="checkbox"/> <b>Nein</b> <input type="checkbox"/> Verdacht | |

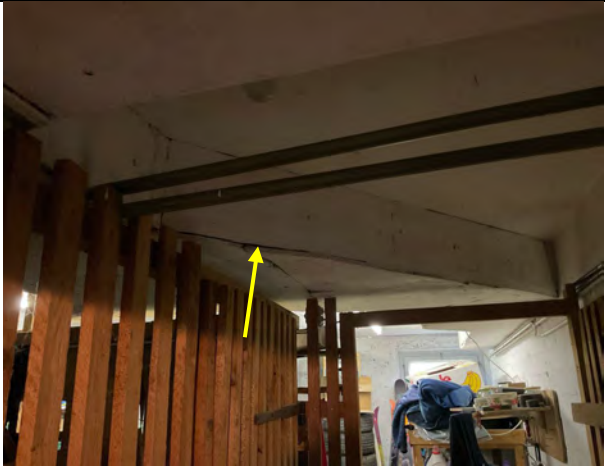
| A054 | | Asbest |

| A053 | | Asbest |
|---|---|---|
| Gebäude: | 3 | |
| Stockwerk: | EG | |
| Raum: | Keller | |
| Bauteil: | Lüftungsisola-<br>tion | |
| Material: | Leichtbauplatten | |
| Farbe: | weiss | |

| A054 | | Asbest |
|---|---|---|
| Asbest vorhanden: | <input type="checkbox"/> Ja <input checked="" type="checkbox"/> <b>Nein</b> <input type="checkbox"/> Verdacht | |

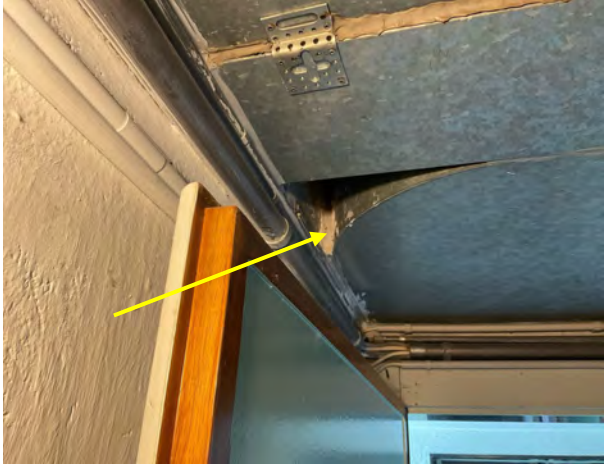
| A055 | | Asbest |

| A054 | | Asbest |
|---|---|---|
| Gebäude: | 3 | |
| Stockwerk: | EG | |
| Raum: | Heizungsraum | |
| Bauteil: | Deckenbelag | |
| Material: | Mörtel | |
| Farbe: | weiss | |

| A055 | | Asbest |
|---|---|---|
| Asbest vorhanden: | <input type="checkbox"/> Ja <input checked="" type="checkbox"/> <b>Nein</b> <input type="checkbox"/> Verdacht | |

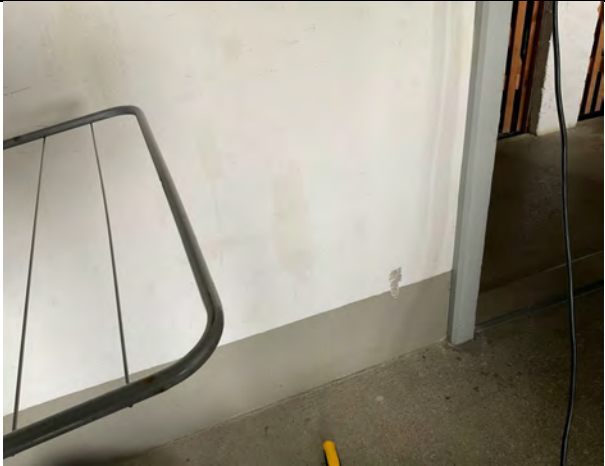
| A056 | | Asbest |

| A055 | | Asbest |
|---|---|---|
| Gebäude: | 3 | |
| Stockwerk: | EG | |
| Raum: | Waschküche | |
| Bauteil: | Wandbelag | |
| Material: | Anstrich | |
| Farbe: | weiss | |

| A056 | | Asbest |
|---|---|---|
| Asbest vorhanden: | <input type="checkbox"/> Ja <input checked="" type="checkbox"/> Nein <input type="checkbox"/> Verdacht | |

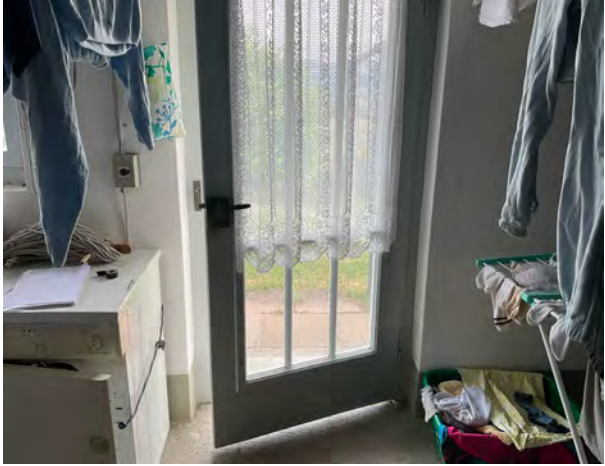
| A057 | | Asbest |

| A056 | | Asbest |
|---|---|---|
| Gebäude: | 3 | |
| Stockwerk: | EG | |
| Raum: | Waschküche | |
| Bauteil: | Türenfenster | |
| Material: | Fensterkitt | |
| Farbe: | weiss | |

| A057 | | Asbest |
|---|---|---|
| Asbest vorhanden: | <input type="checkbox"/> Ja <input checked="" type="checkbox"/> Nein <input type="checkbox"/> Verdacht | |

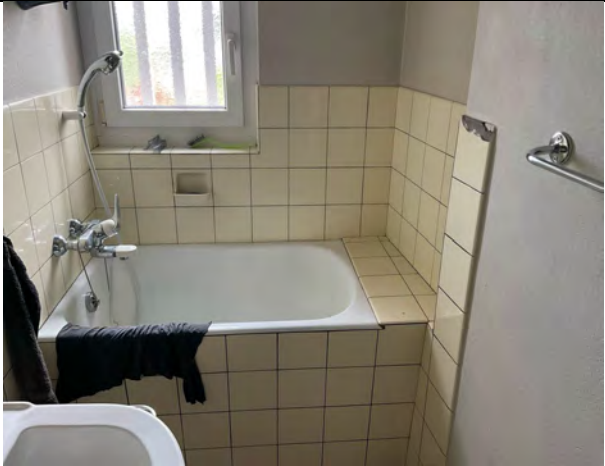
| A057 | | Asbest |
|---|---|---|
| Gebäude: | 3 | |
| Stockwerk: | EG | |
| Raum: | Badezimmer | |
| Bauteil: | Wandfliesen | |
| Material: | Fliesenkleber | |
| Farbe: | hellgelb | |

| A058 | | Asbest | |
|---|---|---|---|
| Asbest vorhanden: | <input type="checkbox"/> Ja <input checked="" type="checkbox"/> Nein <input type="checkbox"/> Verdacht | | |

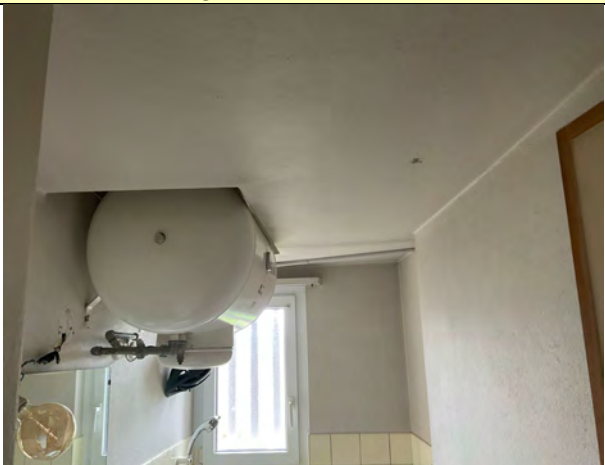
| A059 | | Asbest | |
|---|---|---|---|
| Gebäude: | 3 | | |
| Stockwerk: | EG | | |
| Raum: | Badezimmer | | |
| Bauteil: | Deckenbelag | | |
| Material: | Verputz | | |
| Farbe: | weiss | | |
| Bemerkungen: | Als asbesthaltig eingestuft (gem. Probe A015, A020, A065, A067, A069) | | |

| A060 | | Asbest | |
|---|---|---|---|
| Asbest vorhanden: | <input checked="" type="checkbox"/> Ja <input type="checkbox"/> Nein <input type="checkbox"/> Verdacht | | |
| Probe: | <input checked="" type="checkbox"/> Ja <input type="checkbox"/> Nein | Bindung: | <input checked="" type="checkbox"/> Fest gebunden <input type="checkbox"/> Schwach gebunden |
| Dringlichkeitsstufe: | III Sanierung vor baulichen Eingriffen | | |

| A060 | | Asbest | |
|---|---|---|---|
| Massnahmen: | G Sanierung vor baulichen Eingriffen | | |

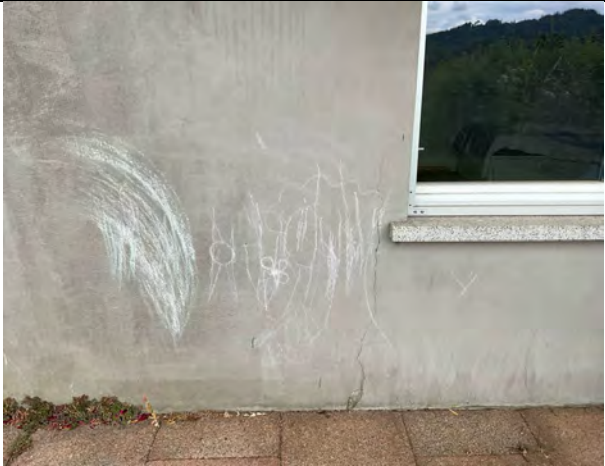
| A061 | | Asbest | |
|---|---|---|--|
| Gebäude: | 3 | | |
| Stockwerk: | EG | | |
| Raum: | Aussenbereich | | |
| Bauteil: | Wandbelag | | |
| Material: | Verputz / Mörtel | | |
| Farbe: | hellgrau | | |

| A062 | | Asbest | |
|---|---|---|---|
| Asbest vorhanden: | <input checked="" type="checkbox"/> Ja <input type="checkbox"/> Nein <input type="checkbox"/> Verdacht | | |
| Probe: | <input checked="" type="checkbox"/> Ja <input type="checkbox"/> Nein | Bindung: | <input checked="" type="checkbox"/> Fest gebunden <input type="checkbox"/> Schwach gebunden |
| Dringlichkeitsstufe: | III Sanierung vor baulichen Eingriffen | | |

| A062 | | Asbest | |
|---|---|---|---|
| Massnahmen: | G Sanierung vor baulichen Eingriffen | | |

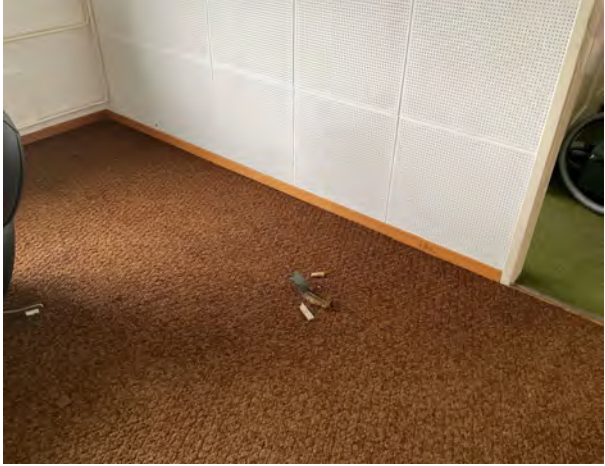
| A064 | | Asbest | |
|---|---|---|--|
| Gebäude: | 3 | | |
| Stockwerk: | EG Studio | | |
| Raum: | Wohnzimmer | | |
| Bauteil: | Bodenbelag | | |
| Material: | Ausgleichs-<br>masse | | |
| Farbe: | hellgrau | | |
| Bemerkungen: | kein Kleber gesehen, Unterlagsboden wahrscheinlich auf Beton | | |

| A065 | | Asbest | |
|---|---|---|---|
| Asbest vorhanden: | <input checked="" type="checkbox"/> Ja <input type="checkbox"/> Nein <input type="checkbox"/> Verdacht | | |
| Probe: | <input checked="" type="checkbox"/> Ja <input type="checkbox"/> Nein | Bindung: | <input checked="" type="checkbox"/> Fest gebunden <input type="checkbox"/> Schwach gebunden |

| A065 | | Asbest | |
|---|---|---|---|
| Massnahmen: | G Sanierung vor baulichen Eingriffen | | |
